# IDENTIFIKASI FASILITAS DAN KENYAMANAN PEJALAN KAKI DI JALAN R.E MARTADINATA KOTA SUKABUMI

Karina Siva Azharia. H <sup>(1)</sup>, Gde Ngurah Purnama Jaya <sup>(2)</sup>, Umar Mansyur <sup>(3)</sup>

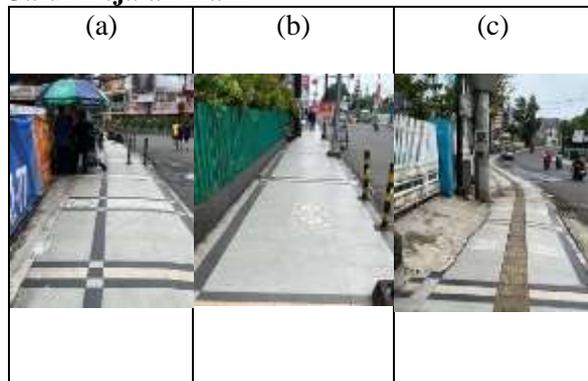
**Gambar 7 Jalur Pejalan Kaki Segmen 1, 2 dan 3**

Berdasarkan hasil survei berdasarkan pekerjaan, mayoritas responden bekerja sebagai pegawai swasta. Sebagai individu dengan mobilitas tinggi, mereka cenderung menggunakan angkutan umum atau moda transportasi lain. Para pejalan kaki sering menunggu di sepanjang trotoar untuk menaiki angkutan umum atau moda transportasi lainnya, yang bisa mengganggu arus pejalan kaki lain yang hendak melewati trotoar tersebut. Menurut PermenPU No. 03 Tahun 2014, standar lebar minimal untuk jalur pejalan kaki adalah 3 m. Oleh karena itu, dapat disimpulkan bahwa kondisi fasilitas pejalan kaki saat ini belum memenuhi standar yang ditetapkan. Dengan meningkatkan kondisi jalur pejalan kaki sesuai standar, dapat diharapkan kenyamanan pejalan kaki akan meningkat, memungkinkan mereka untuk berjalan tanpa hambatan dengan pengguna pejalan kaki lainnya.

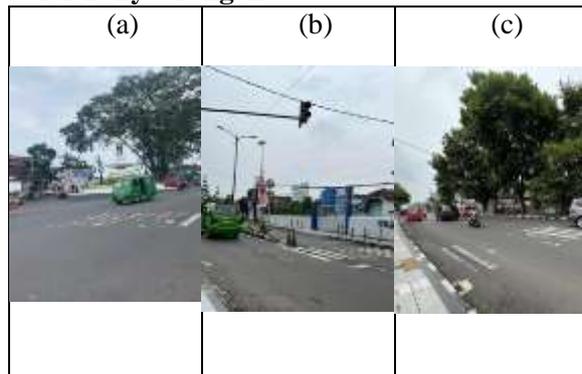
**Gambar 8 Jalur Penyebrangan Segmen 1, 2 dan 3**

Dari gambar di atas, terlihat bahwa ketersediaan jalur penyebrangan (zebra crossing) di Jalan R.E. Martadinata dapat dianggap sudah memadai. Meski demikian, kondisi warna jalur penyebrangan tersebut telah memudar, sehingga perlu diperbaiki guna meningkatkan rasa aman para pejalan kaki saat menyeberang, dan agar pengendara dapat dengan jelas melihat letak *zebra crossing* tersebut. Berdasarkan hasil survei, pengguna jalan dengan usia 15-20 tahun sekitar 3,13% dan pengguna >45 tahun sekitar 14% sehingga diperlukan fasilitas penyeberangan yang memadai agar pengguna jalan dapat menyeberangi jalan dengan aman.

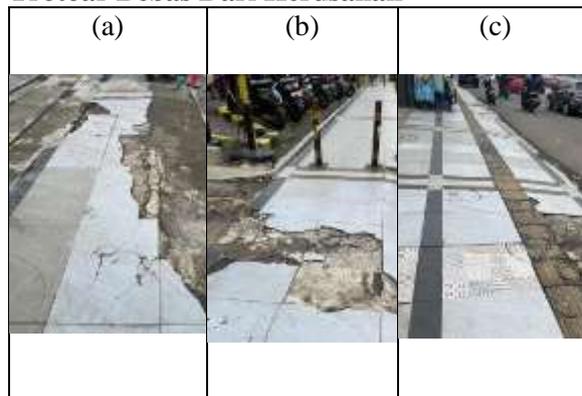
**Gambar 9 Trotoar Segmen 1, 2, dan 3**

Dari gambar di atas, terlihat bahwa terdapat kerusakan pada trotoar di Jalan R.E. Martadinata yang berpotensi menyebabkan para pejalan kaki terjatuh, khususnya bagi mereka yang berusia 15-20 tahun dan >45 tahun. Oleh karena itu, perbaikan pada trotoar yang mengalami kerusakan perlu dilakukan. Dengan melakukan perbaikan, diharapkan para pejalan kaki dapat berjalan dengan aman tanpa khawatir terjatuh.

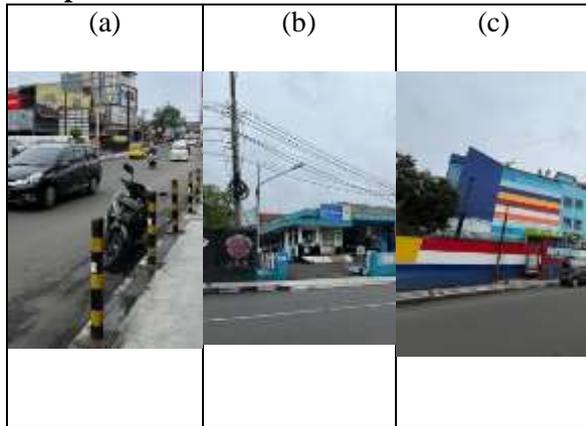
Gambar 10 Jalur Trotoar Segmen 1, 2, dan 3

Berdasarkan PermenPU No. 03 Tahun 2014, tempat duduk seharusnya terletak di luar ruang bebas jalur pejalan kaki dengan jarak antar tempat duduk sekitar 10 meter. Dimensi tempat duduk sebaiknya memiliki lebar 0,4-0,5 meter dan panjang 1,5 meter. Halte atau lapak tunggu juga seharusnya ditempatkan di luar ruang bebas jalur pejalan kaki dengan jarak antar halte atau shelter bus serta lapak tunggu sekitar 300 meter dan pada titik potensial kawasan.

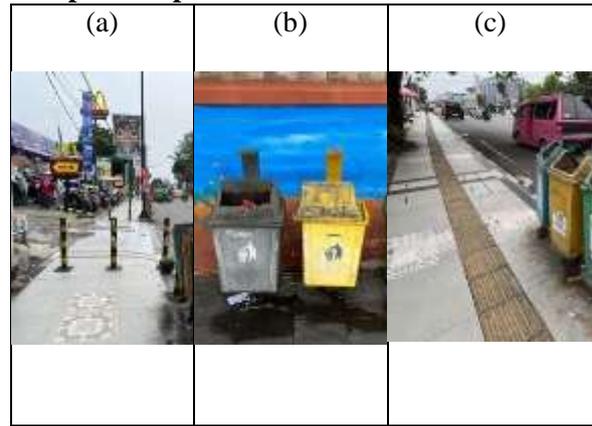
Gambar 11 Tempat Sampah Segmen 1, 2, dan 3

Standar PermenPU No. 03 Tahun 2014 menetapkan jarak antar tempat sampah sekitar 20 meter. Oleh karena itu, kondisi fasilitas tempat sampah saat ini belum memenuhi standar yang ditetapkan.

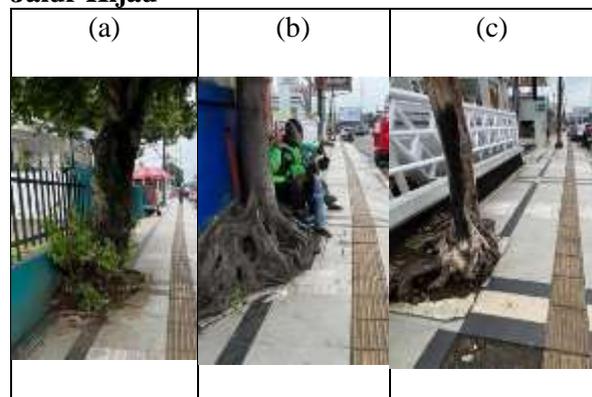
Gambar 12 Jalur Hijau Segmen 1,2, dan 3

semakin menyempit. Selain itu, akar pohon yang timbul di sekitar trotoar juga dapat menimbulkan kerusakan pada trotoar. Dengan menyediakan prasarana jalur hijau yang sesuai dan memadai, tingkat kenyamanan pejalan kaki dapat ditingkatkan. Ini memberikan kemudahan bagi masyarakat, terutama pada saat berjalan kaki tanpa merasa kepanasan, dan memberikan suasana udara yang lebih sejuk. Hal-hal tersebut dapat meningkatkan minat masyarakat untuk berjalan kaki.

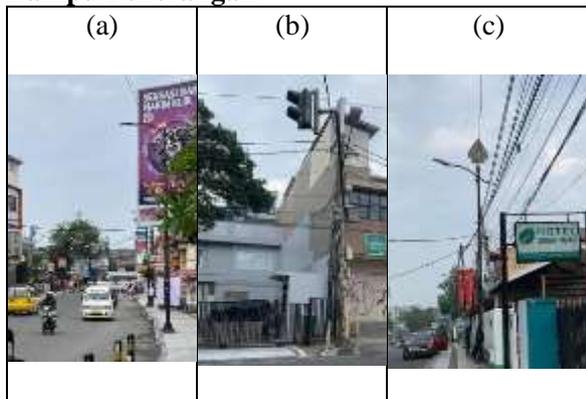
**Gambar 13 Lampu Penerangan Segmen 1, 2 dan 3**

Hasil survei menunjukkan bahwa mayoritas pejalan kaki di ruas Jalan R.E Martadinata adalah wanita. Oleh karena itu, keberadaan lampu penerangan yang memadai menjadi penting. Lampu penerangan memiliki peran krusial dalam mengurangi tingkat kriminalitas, terutama untuk keamanan para pejalan kaki wanita.

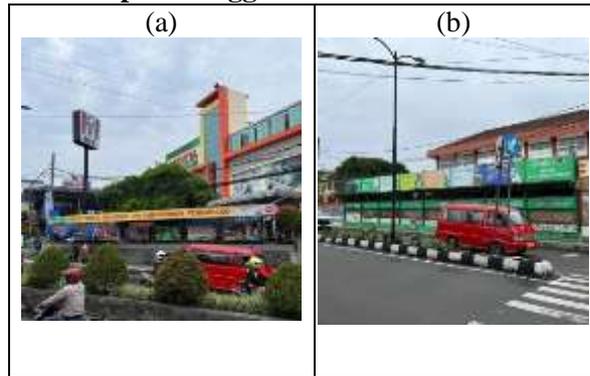
**Gambar 14 Halte/Lapak Tunggu Segmen 1, 2, dan 3**

Hasil survei moda kendaraan menunjukkan bahwa mayoritas responden di setiap segmen menggunakan kendaraan pribadi sebagai moda transportasi utama. Hal ini menguatkan pemahaman bahwa para pejalan kaki lebih cenderung menghindari transportasi umum ketika fasilitas dan kondisinya tidak memberikan rasa aman.
